Dokument / Änderungsdienst FO 4.4 / Revision A	Benennung  Warnhinweis Nr. 11

Dokument / Änderungsdienst FO 4.4 / Revision A	Benennung Warnhinweis Nr. 12

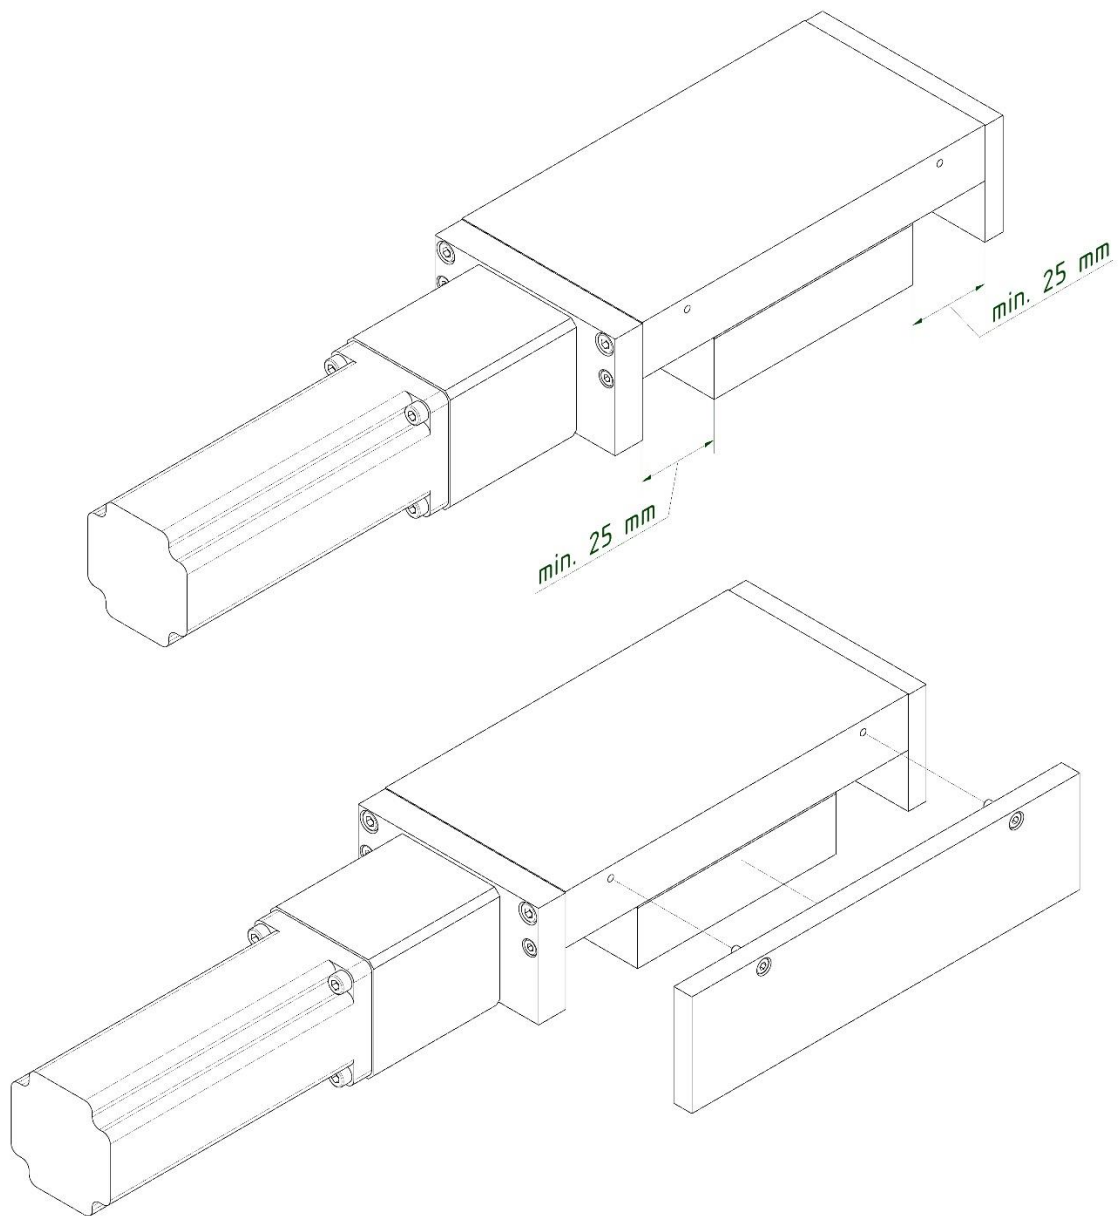
**Achtung:** Zwischen Endplatten und Schlittenoberteil/Schlittenunterteil besteht Quetschgefahr für Finger. Diese Gefahrenquelle muss nach der Integration der Schlittenführung beseitigt sein dadurch, dass sein Spalt von mindestens 25mm zwischen Endplatte und Schlittenober- / Schlittenunterteil bestehen bleibt, oder der Spalt durch geeignete Maßnahmen abgedeckt ist oder die Gefahrenquelle mit Fingern nicht erreicht werden kann. DIN EN 349 Seiten 4+5, DIN EN 294 Seiten 1 bis 9. beachten.

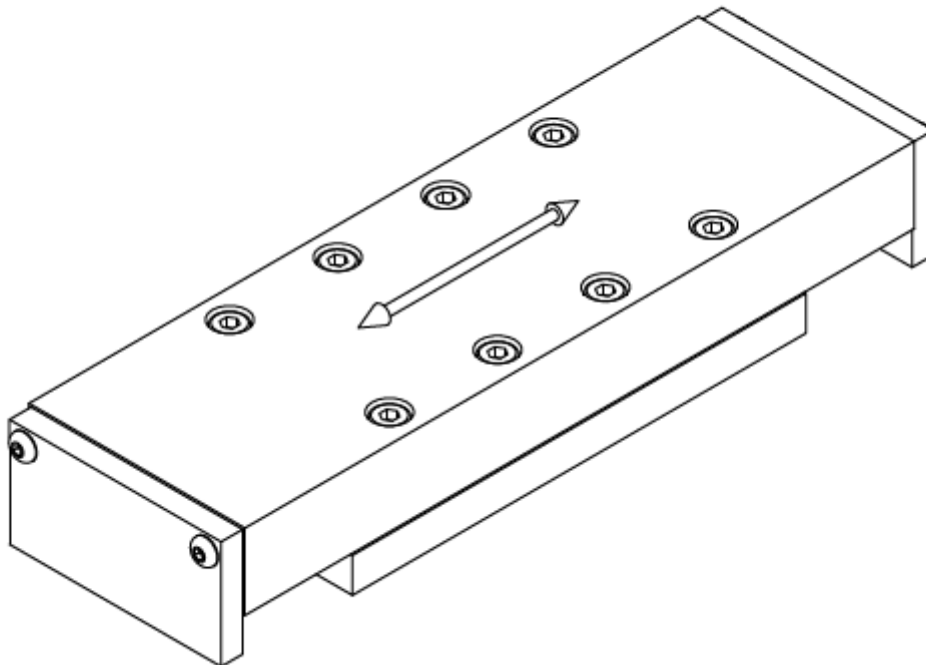
**Achtung:** Diese Schlittenführung hat keine Eigenhemmung und ist zum Transport mit einer Verschiebesicherung versehen. Sicherung vorsichtig entfernen (Käfige könnten verloren gehen)
